## تقييم الوضع البيئي في قرية نعلين

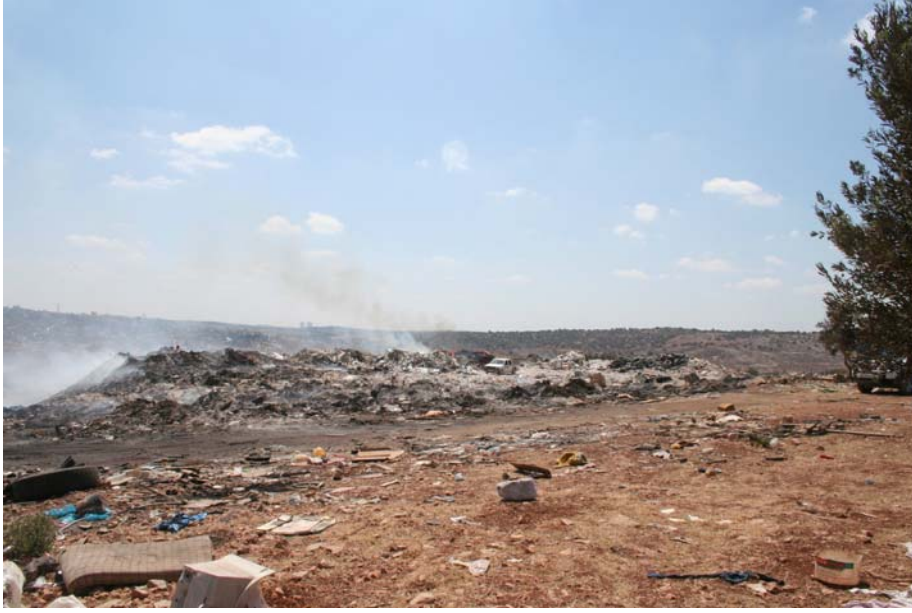
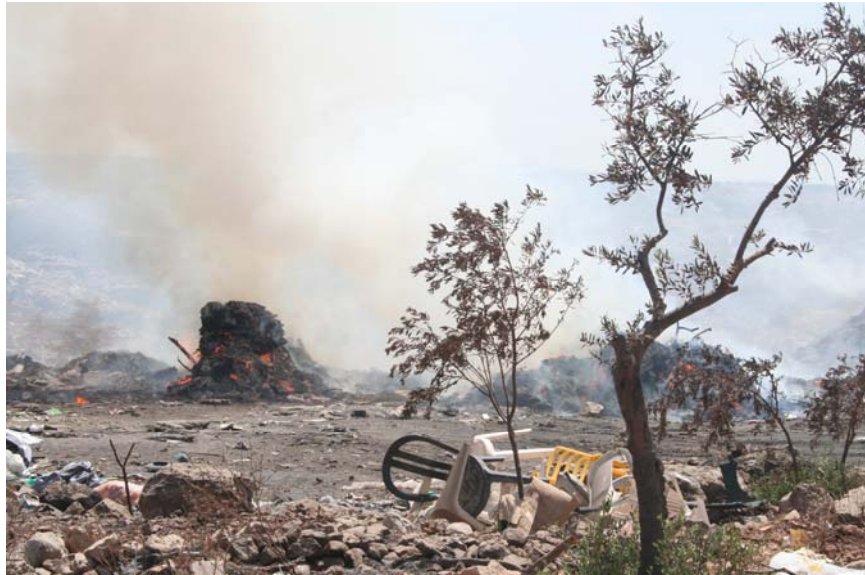
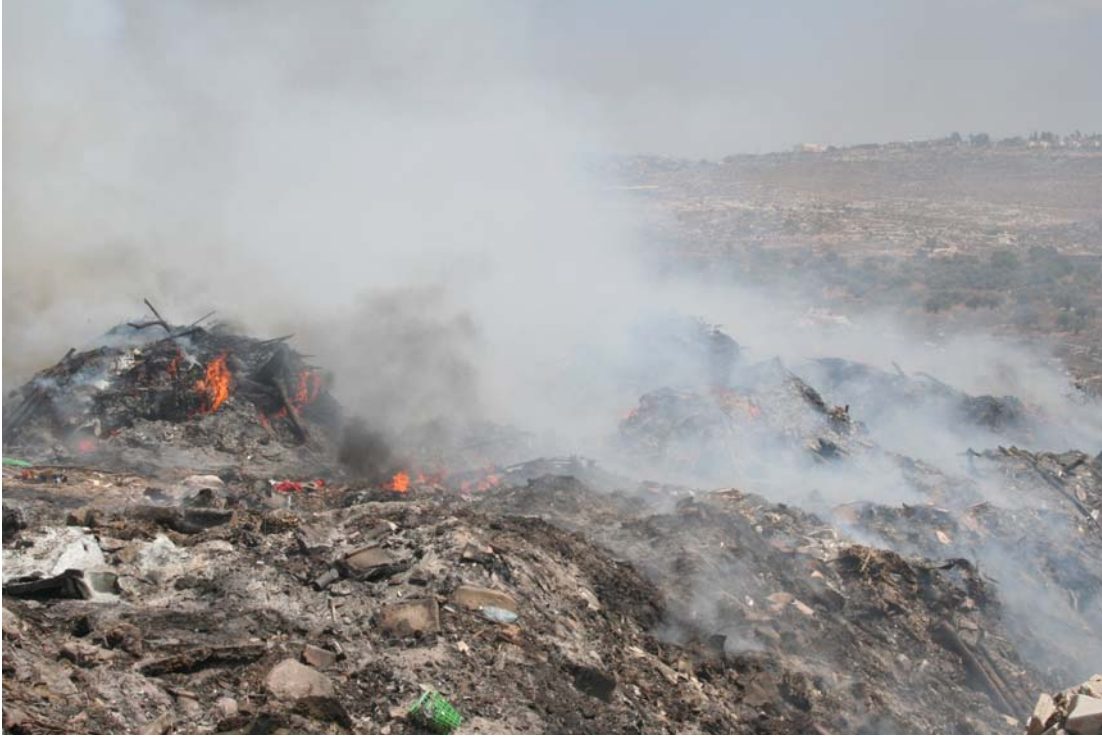
الموقع الأول مكب تعود ملكيته للسيد محمد حسين خليل نافع ويقع في المنطقة المصنفة C وهذا المكب قريب من المناطق السكنية حيث يوجد بيت سكني ملاصق للمكب كما وان المكب يبعد فقط 500 متر عن مجموعة أخرى من بيوت القرية، مساحة المكب 20 دونم وعمره سنتين وهذا المكب غير مرخص من أي جهة رسمية ولا تنطبق عليه الشروط الصحية والبيئية اللازمة ولا يخدم هذا المكب أي تجمع سكاني فلسطيني وإنما يتم إلقاء النفايات الإسرائيلية فيه من المستوطنات المجاورة وحتى من داخل إسرائيل. وعند قيامنا بزيارة ميدانية لموقع المكب تم معاينة أنواع النفايات التي يتم إلقاءها وهي البلاستيك بمختلف أنواعه، المطاط، ومخلفات البناء وتشمل مقاطع إسمنتية، حديد، ألومنيوم، خشب ونحاس ولكنه لم يشاهد أي من المخلفات العضوية أو مخلفات المستشفيات ولكن بحسب أقوال السكان وأصحاب البيوت القريبة من المكب فإنهم يؤكدون وجود مخلفات مستشفيات وبقايا طعام ومخلفات المطاعم والبيوت. وكذلك يشتمك المواطنون من النيران والدخان الدائم في الموقع والذي يسبب الروائح الكريهة بالإضافة الى آثاره الخطيرة جدا على البيئة وعلى المصادر الطبيعية الموجودة في المنطقة كما تبين أن القائمين على المكب يقومون بحرق مخلفات الكوابل والمواد البلاستيكية لاستخراج المواد المعدنية منها ومن ثم بيعها. يدخل المكب يوميا حوالي 50 شاحنة محملة بالنفايات ويصل ارتفاع بعضها الى 10 متر تقريبا.

الموقع الثاني مكب يملكه السيد عبد الحكيم عبد النبي العبسي ويقع هذا المكب بجانب مكب النفايات التابع للقرية وجميع النفايات التي تلقى في الموقع تأتي من المستوطنات المجاورة ومن داخل إسرائيل، مساحة المكب حوالي 30 دونم وهو بعيد نسبيا عن المناطق السكنية، اما أنواع النفايات التي تم معاينتها خلال الزيارة الميدانية لموقع المكب فهي مخلفات البناء وتشمل القواطع الإسمنتية، حديد والخشب والمنيوم والنحاس بالإضافة الى البلاستيك بمختلف أنواعه والمطاط. لم يتم تحديد عدد الشاحنات التي تدخل المكب في اليوم كما أن النيران تبقى مشتعلة فيه باستمرار وبكثافة أيضا.

وعند حديثنا مع رئيس بلدية نعلين السيد أيمن نافع علمنا انه قد تم تشكيل لجنة للقيام بالكشف الميداني على الموقع وهي مشكلة من سلطة جودة البيئة وقسم صحة البيئة في وزارة الصحة وكذلك من الهيئة المستقلة لحقوق المواطن. وبناء على ما ورد في التقرير الذي أعدته اللجنة فقد أوصت اللجنة بوقف دفن النفايات في الموقع فوراً واعتبرت سلطة جودة البيئة هذه الممارسات من ضمن الانتهاكات والاعتداءات الإسرائيلية على البيئة الفلسطينية. وفي كثير من الحالات فان هذه النفايات تحتوي على مخلفات تعتبر خطرة كما ثبت في الكثير من حوادث التهريب التي تم ضبطها حيث يتم تهريبها الى الأراضي الفلسطينية لتقليل التكاليف الباهظة للتخلص منها داخل إسرائيل. واستناداً الى ما ورد في قانون البيئة الفلسطيني رقم 7 لسنة 1999 في المواد (10) و(12) و(13) فانه يحظر استيراد هذه النفايات ودفنها في الأراضي الفلسطينية, ويعتبر ذلك مخالفة يعاقب عليها القانون, وهو ما نصت عليه المواد (61) و(62) و(63) من قانون البيئة الفلسطيني. بالإضافة يعتبر ذلك مخالفا للقوانين والمعاهدات والمواثيق الدولية حيث أن القانون الدولي يمنع الدول المحتلة أن تقوم برمي نفاياتها في الأراضي التي تحتلها. وأيضا عملية حرق النفايات بطريقة عشوائية وفي الهواء الطلق محظورة أيضا وفقا للمادة (23) من قانون البيئة الفلسطيني. وبالتالي فانه يمكن التقدم بشكوى قضائية ضد الأشخاص المتسببين في ذلك وتقديمهم للمحاكمة. (مرفق نص القوانين)

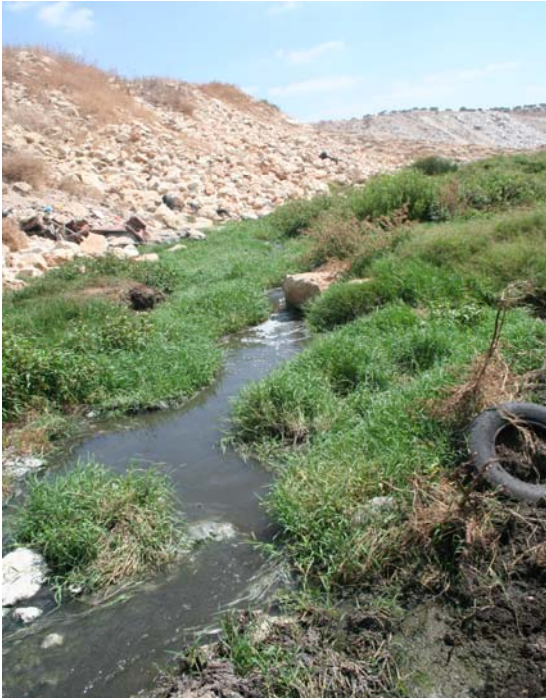
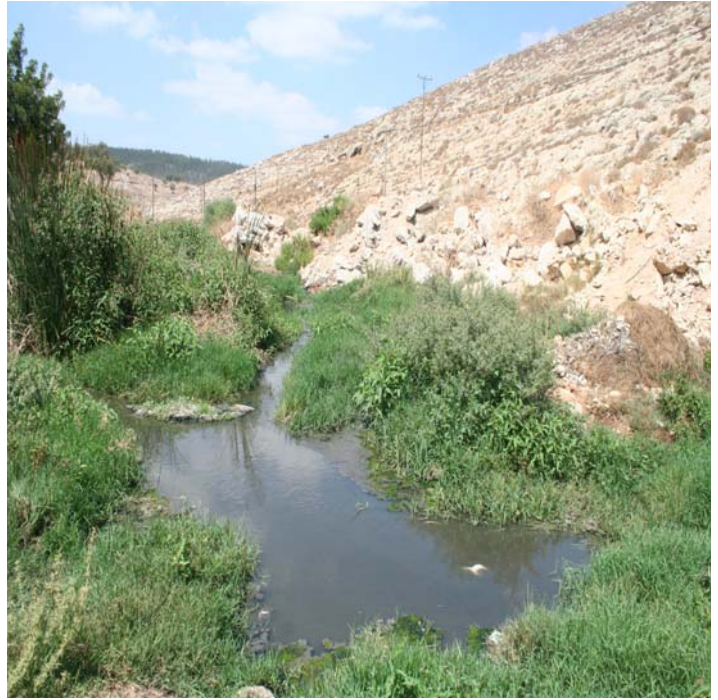
كما وتعاني قرية نعلين من تدفق المياه العادمة من المستوطنات المحيطة بالقرية وخاصة المياه العادمة القادمة من مستوطنة هشمونائيم حيث يقطع سيل المياه العادمة هذا واد الذي يفصل قرية نعلين عن قرية المديا (جنوب نعلين), حيث يبدأ السيل من مستوطنة هشمونائيم ويدخل أراضي 48 بالقرب من مدينة مودعين. المشكلة الخطيرة

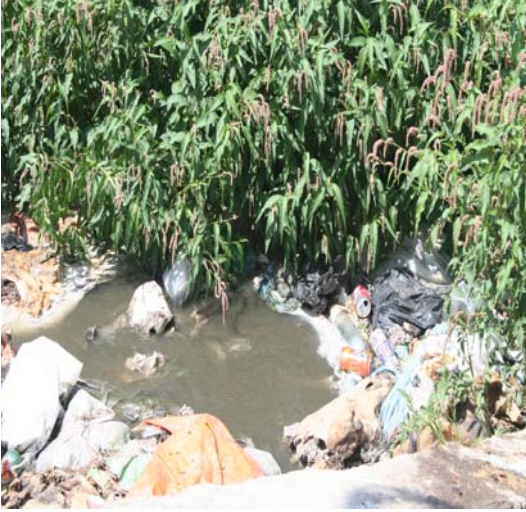
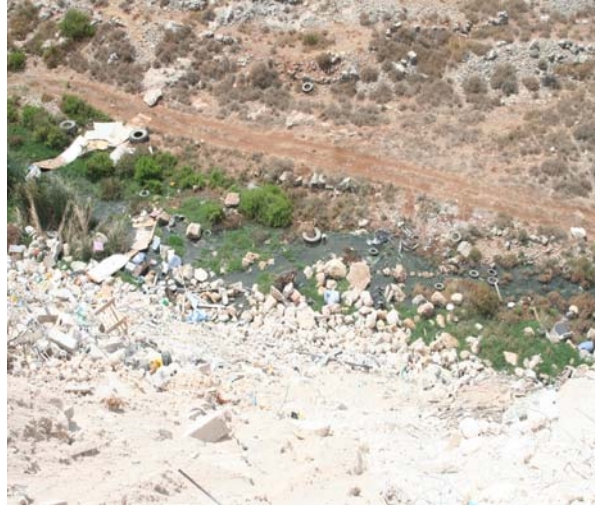
تعد جميع هذه المكبات العشوائية وغير قانونية للنفايات الصلبة الموجودة حاليا سواء في قرية نعلين وغيرها من القرى الفلسطينية تعتبر مكرهه صحية حيث أن الحشرات بجميع أنواعها والروائح والغازات السامة والحرائق والدخان الأسود المنبعث من هذه الأماكن كلها تؤثر سلبيًا على صحة البيئة والإنسان. إضافة إلى ذلك فإن عصارة هذه النفايات والتي تحتوي على كمية عالية من المواد العضوية والمعادن الخطرة كالزئبق والكاديوم والرصاص تجد طريقها إلى المياه الجوفية فتقوم بتلويثها. كما تجدر الإشارة هنا إلى أن مكبات النفايات غالبًا ما تكون هي نفسها أيضا الأماكن المستخدمة للتخلص من المياه العادمة التي يتم جمعها من الحفر الامتصاصية، حيث يجد سائقوا سيارات النضح مكبات النفايات أفضل الأماكن للتخلص من المياه العادمة مما يؤدي إلى خلطها بالنفايات الصلبة. إن مثل هذه الأعمال تؤدي إلى تكوين الملوثات مثل عصارة النفايات والتي تنتج عن طريق اختلاط النفايات مع المياه سواء العادمة أو مياه الأمطار والتي تتسرب إلى المياه الجوفية وتؤدي إلى تلوثها.
